# 福島県飯館村の水田における Cs 汚染表土の埋設実験

Burial experiment of soil contaminated by radiocaesium at a paddy field in Iitate Village, Fukushima Prefecture  
○溝口勝<sup>1</sup>・伊藤哲<sup>2</sup>・田尾陽一<sup>3</sup>  
MIZOGUCHI Masaru<sup>1</sup>, ITO Tetsu<sup>2</sup>, TAO Yoichi<sup>3</sup>

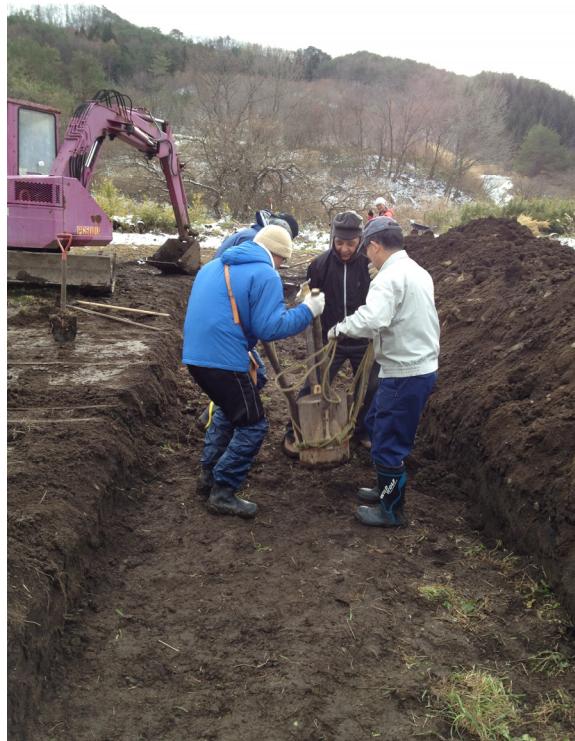
Photo-1 汚染土の埋設作業(2012.12.1)

(1) 工事方法 2012年12月1日-16日に福島県飯館村佐須滑の水田（約10m×30m）において、以下の手順で表土剥ぎ取りと埋設工事を行った。①ユンボを使って4m×30mの表土を5cm剥ぎ取り、汚染されていない地表面を露出させる。②非汚染土が露出した地表面の中央に近い2m×30mに深さ80cmの穴を掘り、その土を別の非汚染地面上に移動する。③先に剥ぎ取った汚染土を掘削した穴に移動し、残った6m×30mの表土を5cm厚で剥ぎ取り、この穴に移動する。④穴に移動した汚染土をユンボおよび人力で締め固める。(Photo-1) ⑤締め固めた汚染土の上に非汚染土を被せてユンボで踏み固める。この方法で草の根も含む汚染土は50-80cmの深さに収まった。なお、表土の放射性セシウム濃度は7000Bq/kgであった。

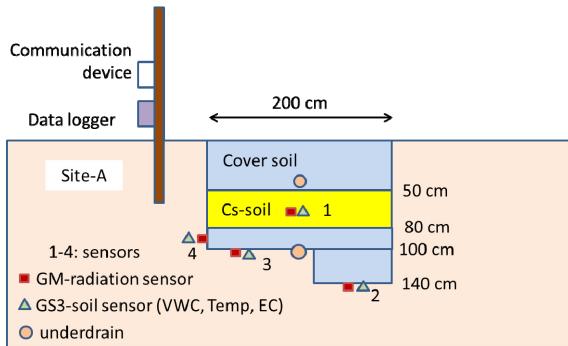
Fig. 1 埋設センサの配置図

(2) センサの埋設 埋設した汚染土の挙動を監視するために汚染土を埋めた2m×30mの長辺30mの5mと20mの地点に土壤センサ（土壤放射線計、土

壤水分計、地温計・電気伝導度計）をそれぞれ4組埋設した。また、浸透水の水質を調べるために汚染土層の上下に暗渠管を敷設し、さらに塩ビパイプで深さ1.5mの観測井を設置した。土壤センサデータ、地下水位、現地気象データは1時間間隔でデータロガーに記録され、通信機器を経由して現地周辺の画像と共に現地から研究室サーバに毎日転送されてくる。データは誰もが監視できるようインターネット上に公開されている。

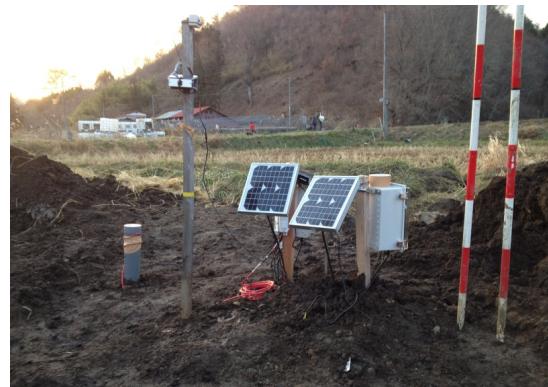
Photo-2 モニタリング機器の設置

(3) 土壤放射線計 GM管を完全防水型のプラスチック容器（8cm×7cm×18cm）に入れ、1日2回の頻度で60分間の放射線量をカウントし、それをデータロガーに記録するシステムを試作して用いた。このシステムは6Wのソーラーパネル1枚で作動する。

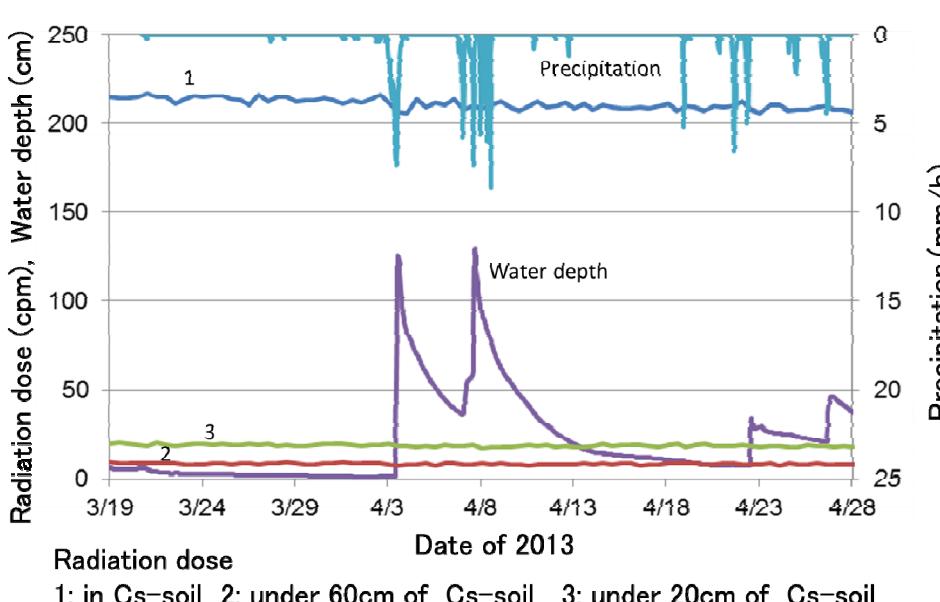
Fig. 2 降雨に伴う観測井戸水位と土壤放射線量の変化

#### (1) 降水量と地下水位の変化 (Fig.2)

井戸の水深は降雨に応答して最大で 130cm (地下水位 20cm) まで急激に上昇し、降雨停止後に徐々に低下し、次の降雨で再び上昇する傾向を示した。これは地表面水がパイプの壁面を伝って集中的に井戸に入り込んでいることが考えられる。何らかの改良が必要である。

#### (3) 土壤中の放射線量の変化

降雨に伴う急激な地下水の変化にもかかわらず土壤放射線量はほとんど変化していない。むしろ地下水の上昇により若干放射線量が減少して

いるように見える。これは土壤間隙水の遮蔽効果によると考えられる。いずれにせよ今のところ埋設汚染土から放射性セシウムの漏洩は確認されていない。
