福島・飯館 土はぎ取り 基準の3倍に NPO検証

田んぼ除染 耕土喪失

覆土の山砂厚さ15センチ

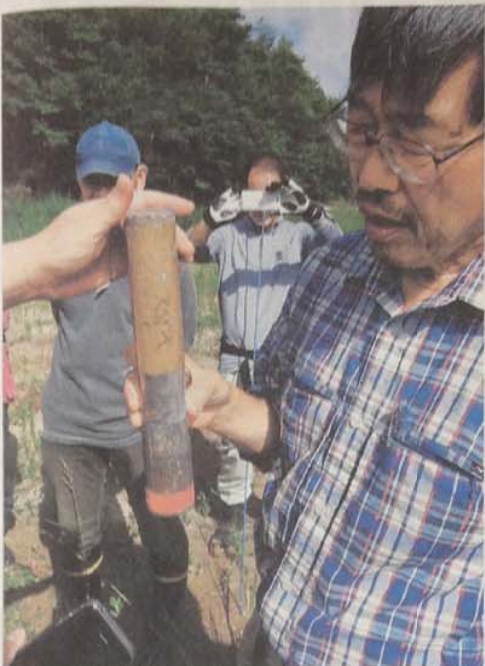
除染された田んぼで採られた土。写真のサンプルは、山砂の厚さが約15センチ(容器の上半分)＝8月30日、福島県飯館村須賀

り、その事後検証だった。一回目の調査は1枚の田んぼの5地点で、長さ15センチの間隔で表土に刺してサンプルを取った。分析した結果、このうち3地点のサンプルがすべて山砂だった。
